CYTEC DDS-VFOユニット製作に関して、次のトラブル対策情報が有ります。

DDS-VFOが発振しない場合の対策の一例

CYTEC 2014

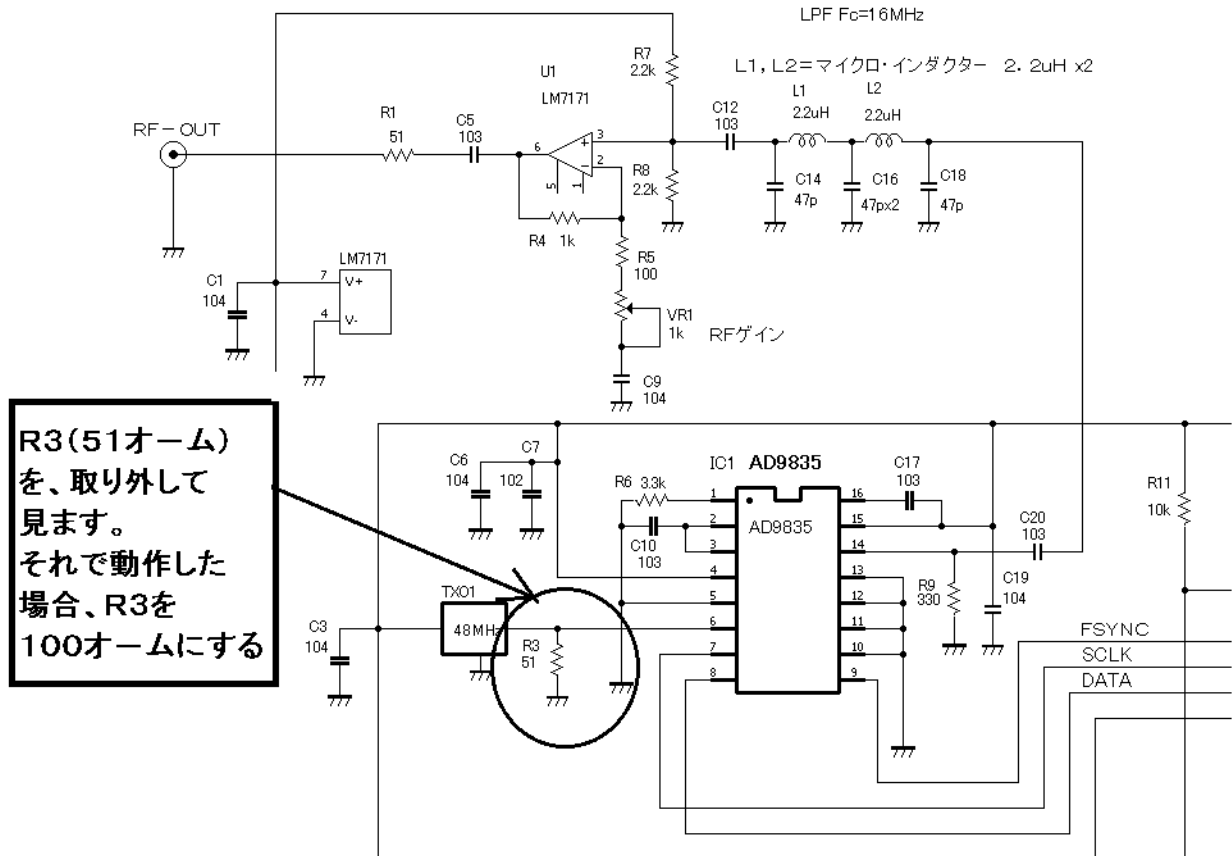
- 1) 症状: DDS-VFOが発振せず、出力がでない。ただし、LCD表示部は、正しく表示動作する。  
OPアンプ部も、外部からの信号を増幅する。DDS-ICも正しく、半田付けされている。

TCXO(48MHz)の、製品としてのばらつきからか、51オームが負荷の場合、発振レベルが小さくなる時があります。一度、R3(51オーム)を外して見てください。それで、発振した場合、R3を100オームに入れ替えてください。それで発振が止まる場合は、R3を取り外したままにしてください。

R3(51オーム)  
を、取り外して  
見ます。  
それで動作した  
場合、R3を  
100オームにする
